DIAGNOSTIC GÉOTECHNIQUE : L'INSTABILITÉ DE LA PRAZ

Analyse structurale de la menace des 250 000 m³ et mécanismes de rupture

RAPPORT DE SYNTHÈSE – ANALYSE DES DONNÉES IGEDD (2024) ET GÉOTECHNIQUE (1980)

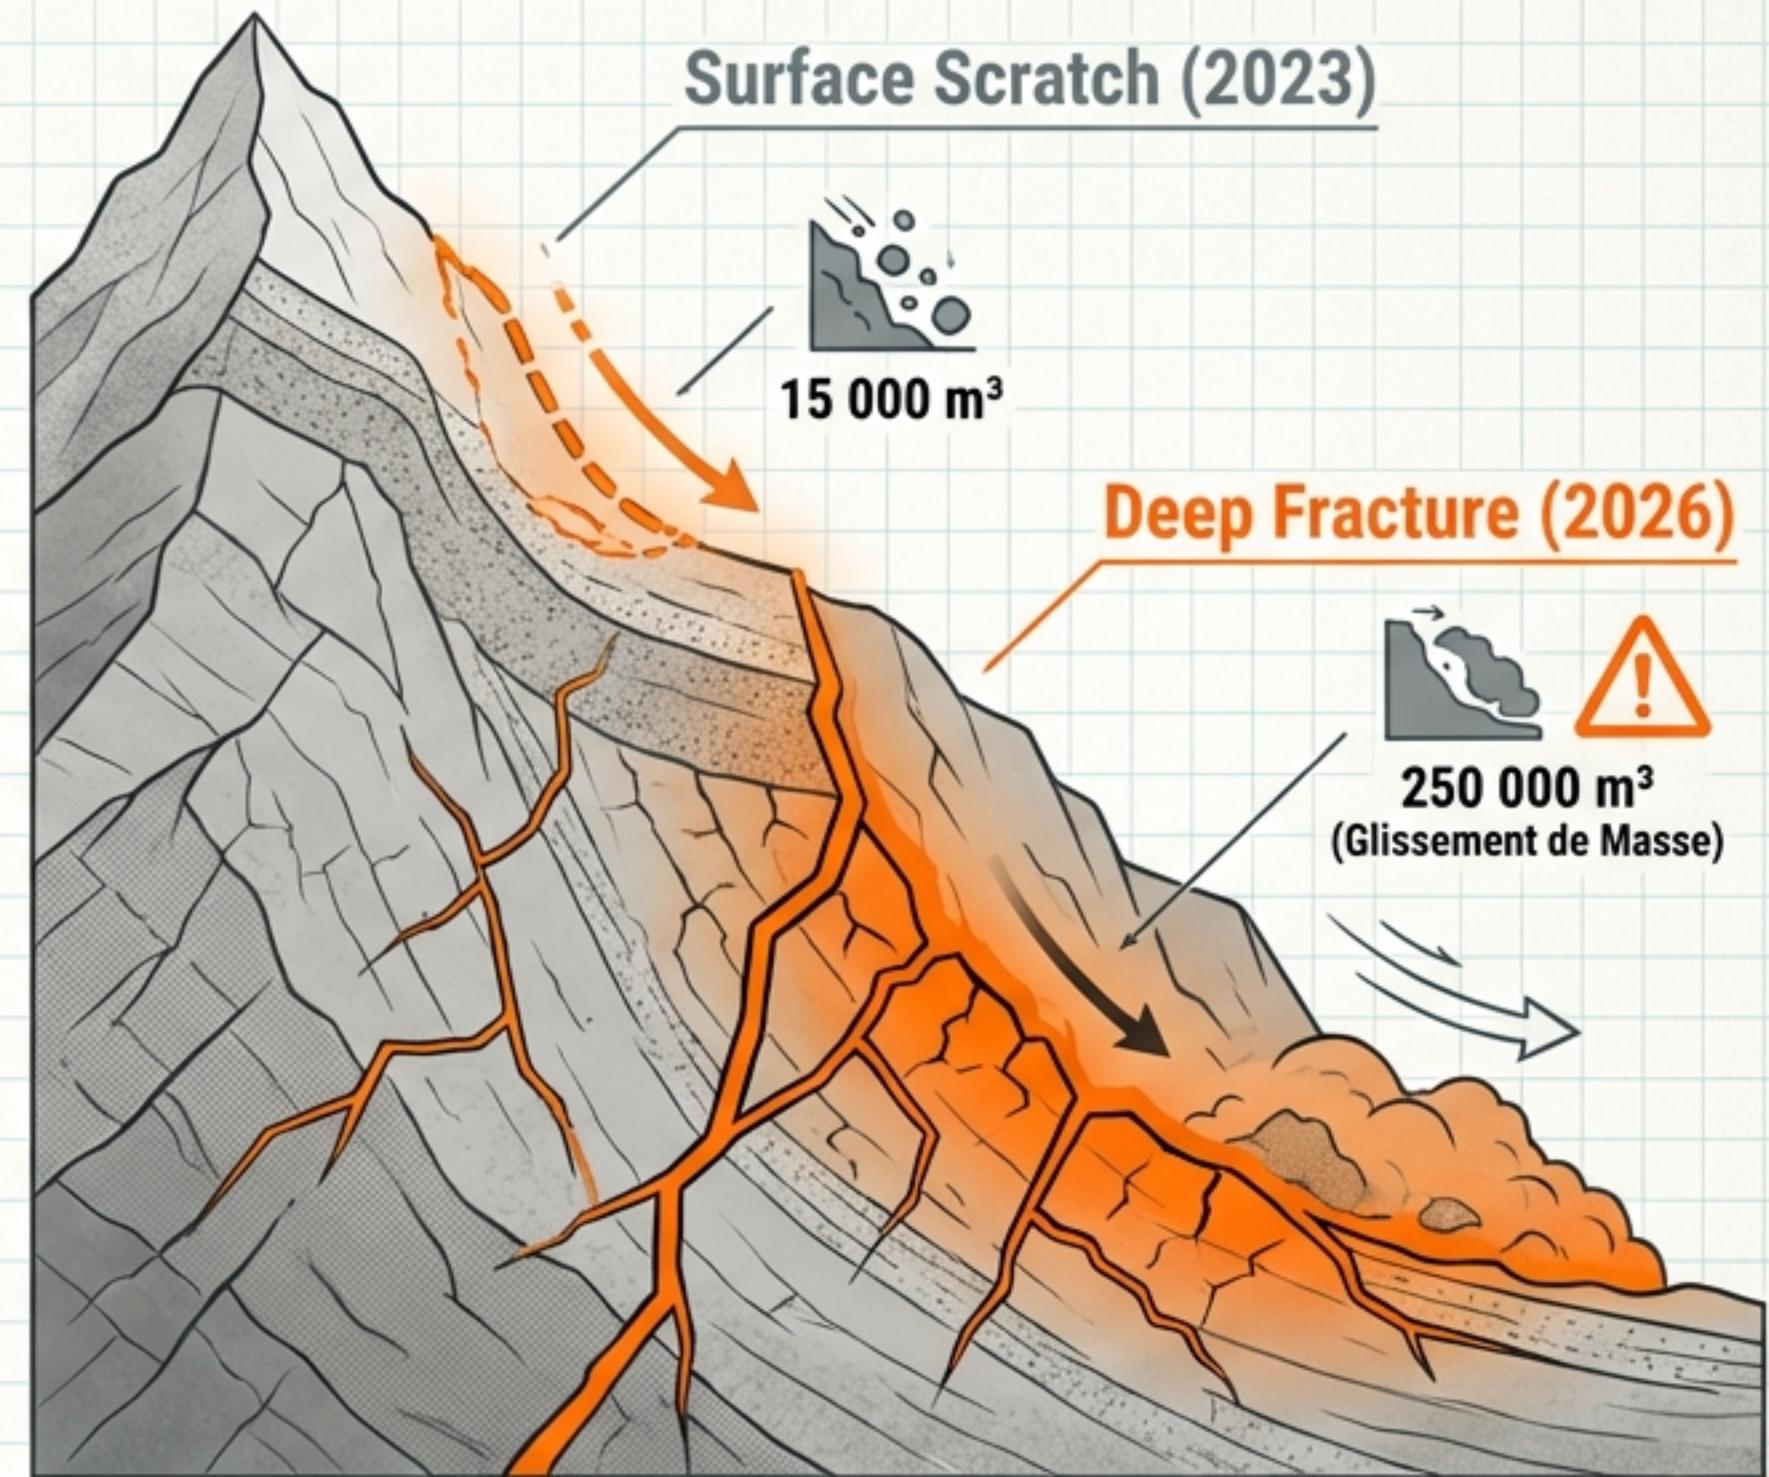
Profil Géologique Conceptuel

L'éboulement de 15 000 m³ n'était qu'une "purge" superficielle du masque sédimentaire (éboulis et couverture).

La menace annoncée de 250 000 m³ signale la mobilisation du rocher en place.

La perte de la "butée de pied" (suite à l'événement de 2023) a entraîné une décompression du versant, réactivant les zones de fauchage profond identifiées dès 1980.

Nous passons d'un risque de chute de blocs à un risque de glissement de masse (fluage actif).

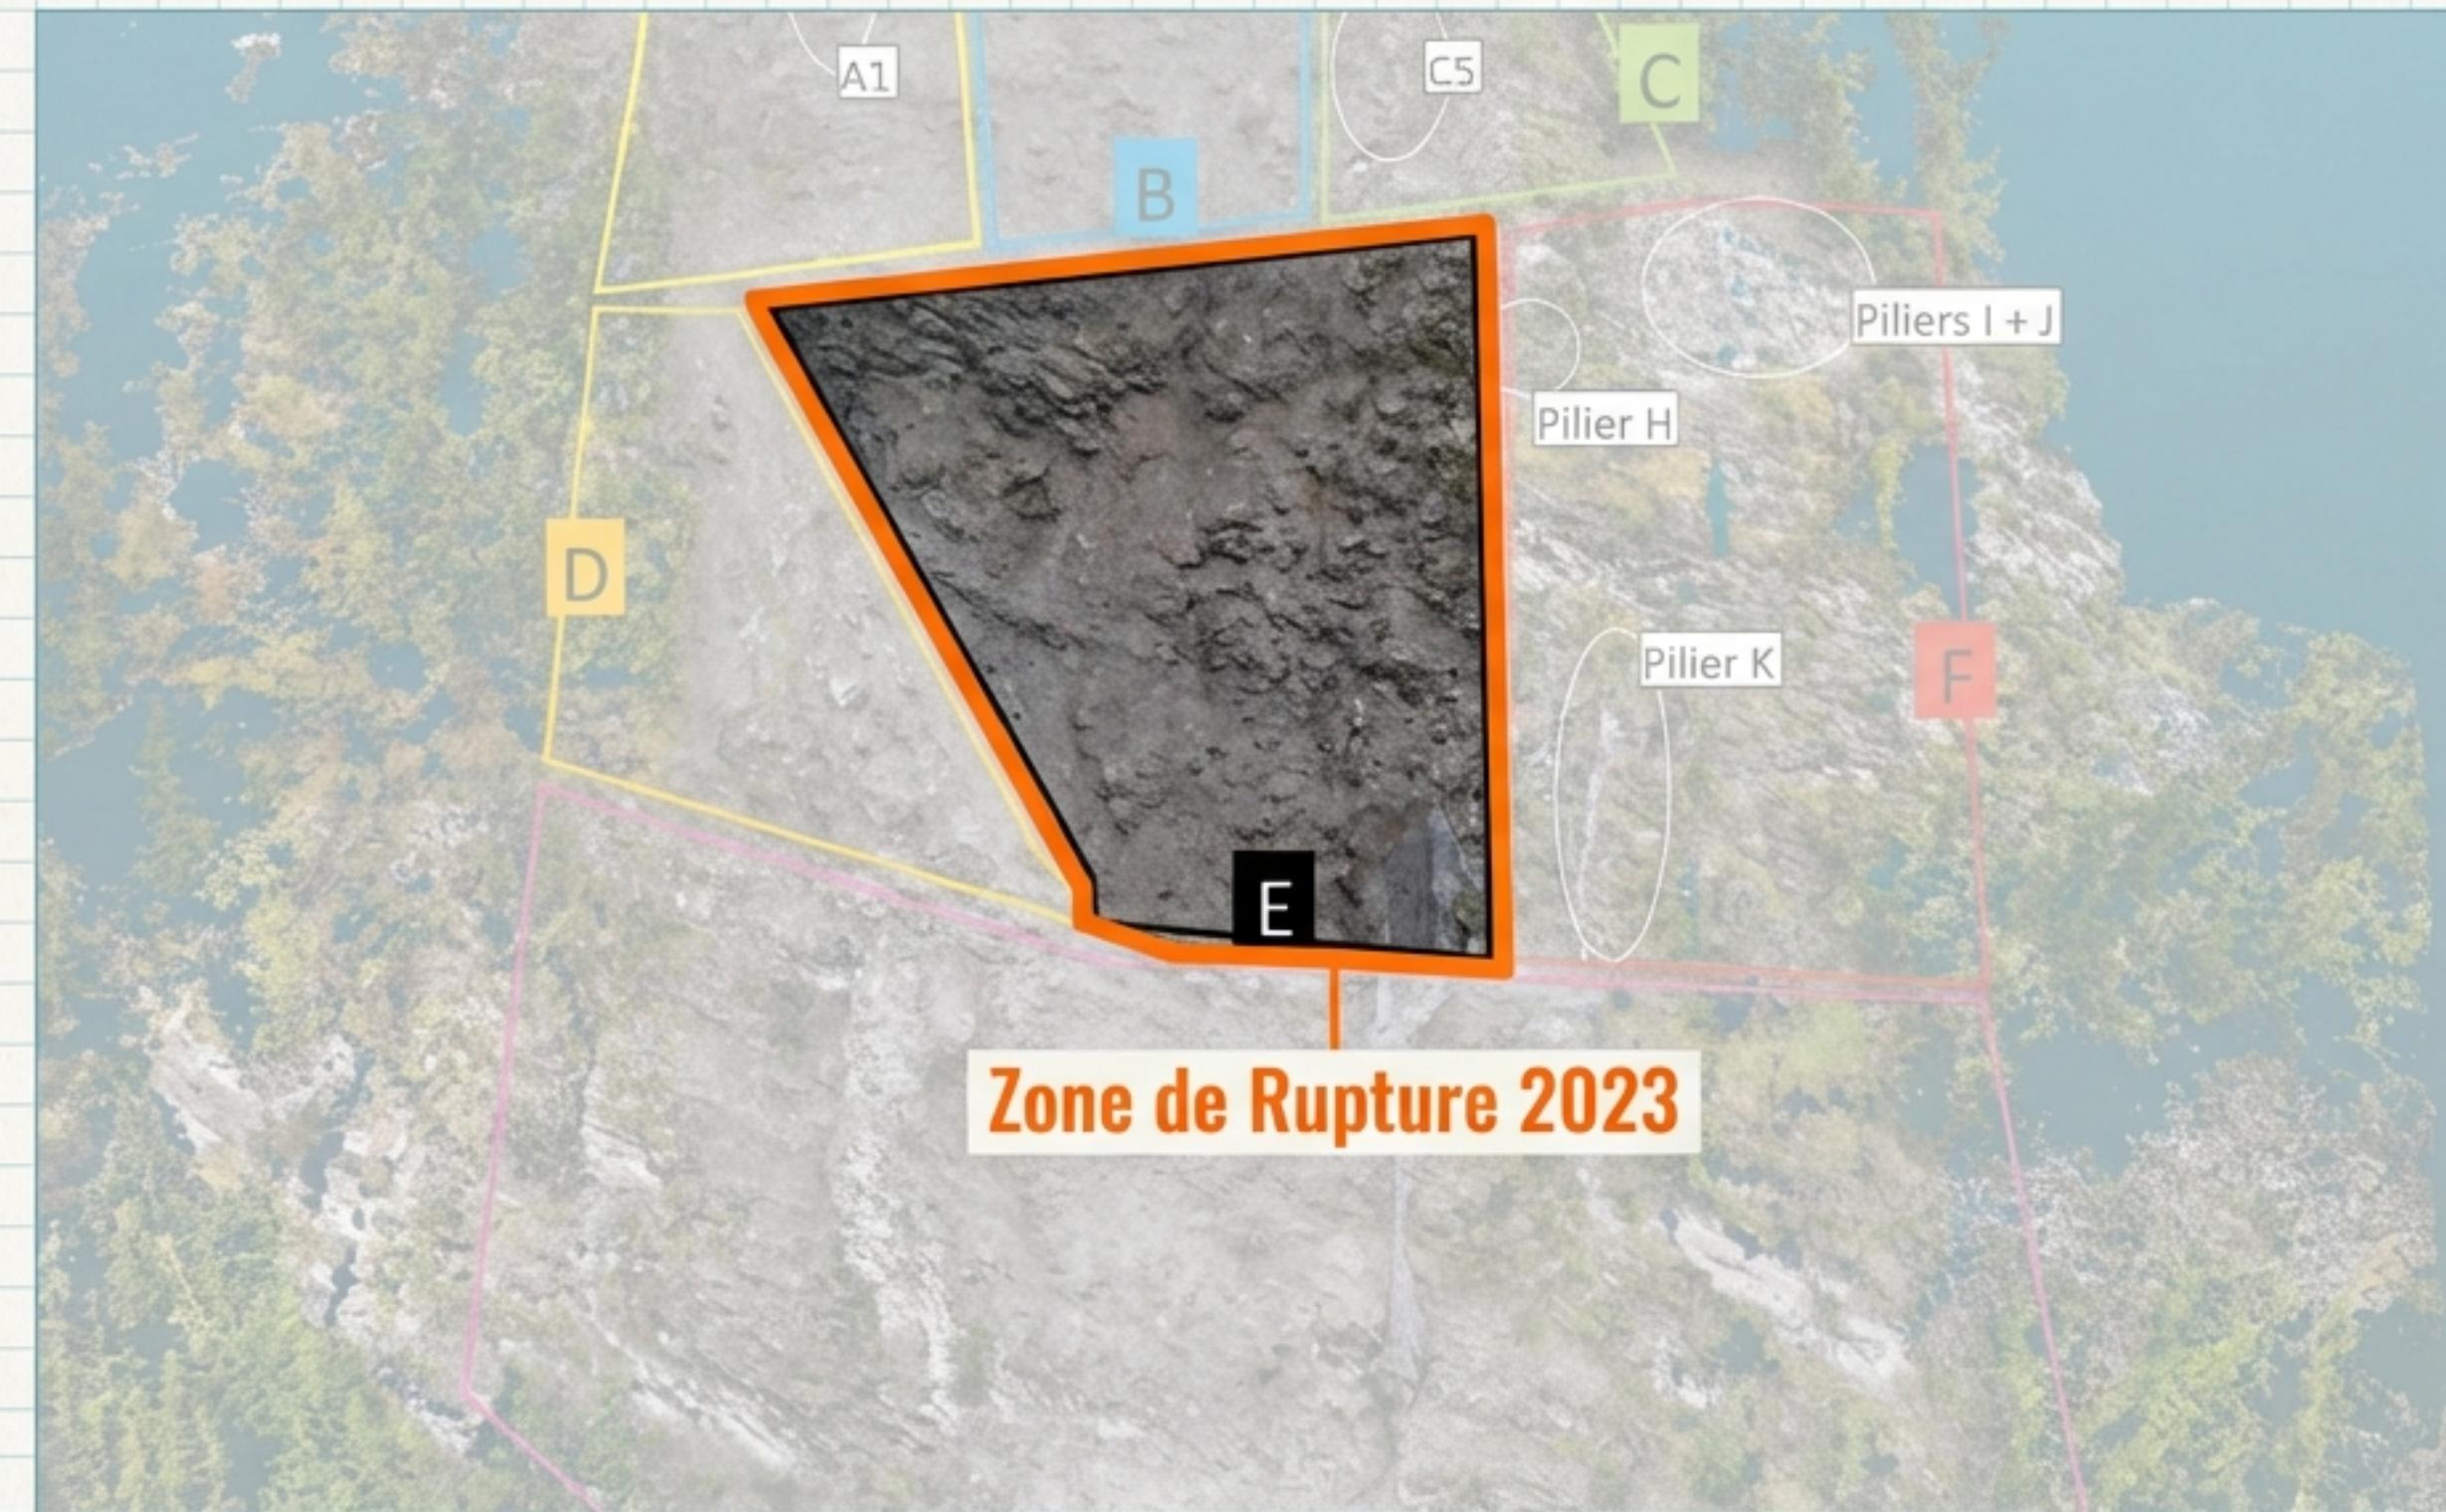
ANAMNÈSE : L'ÉVÉNEMENT DU 27 AOÛT 2023

- **Volume mobilisé :** ~15 000 m³ de roches (masse en aval de la fissure).
- **Nature :** Détachement de la masse en aval de la fissure sommitale.
- **Fréquence :** Événement centennal (20x supérieur aux volumes habituels).
- **Conséquence immédiate :** Destruction des écrans pare-blocs et saturation de la galerie SNCF.

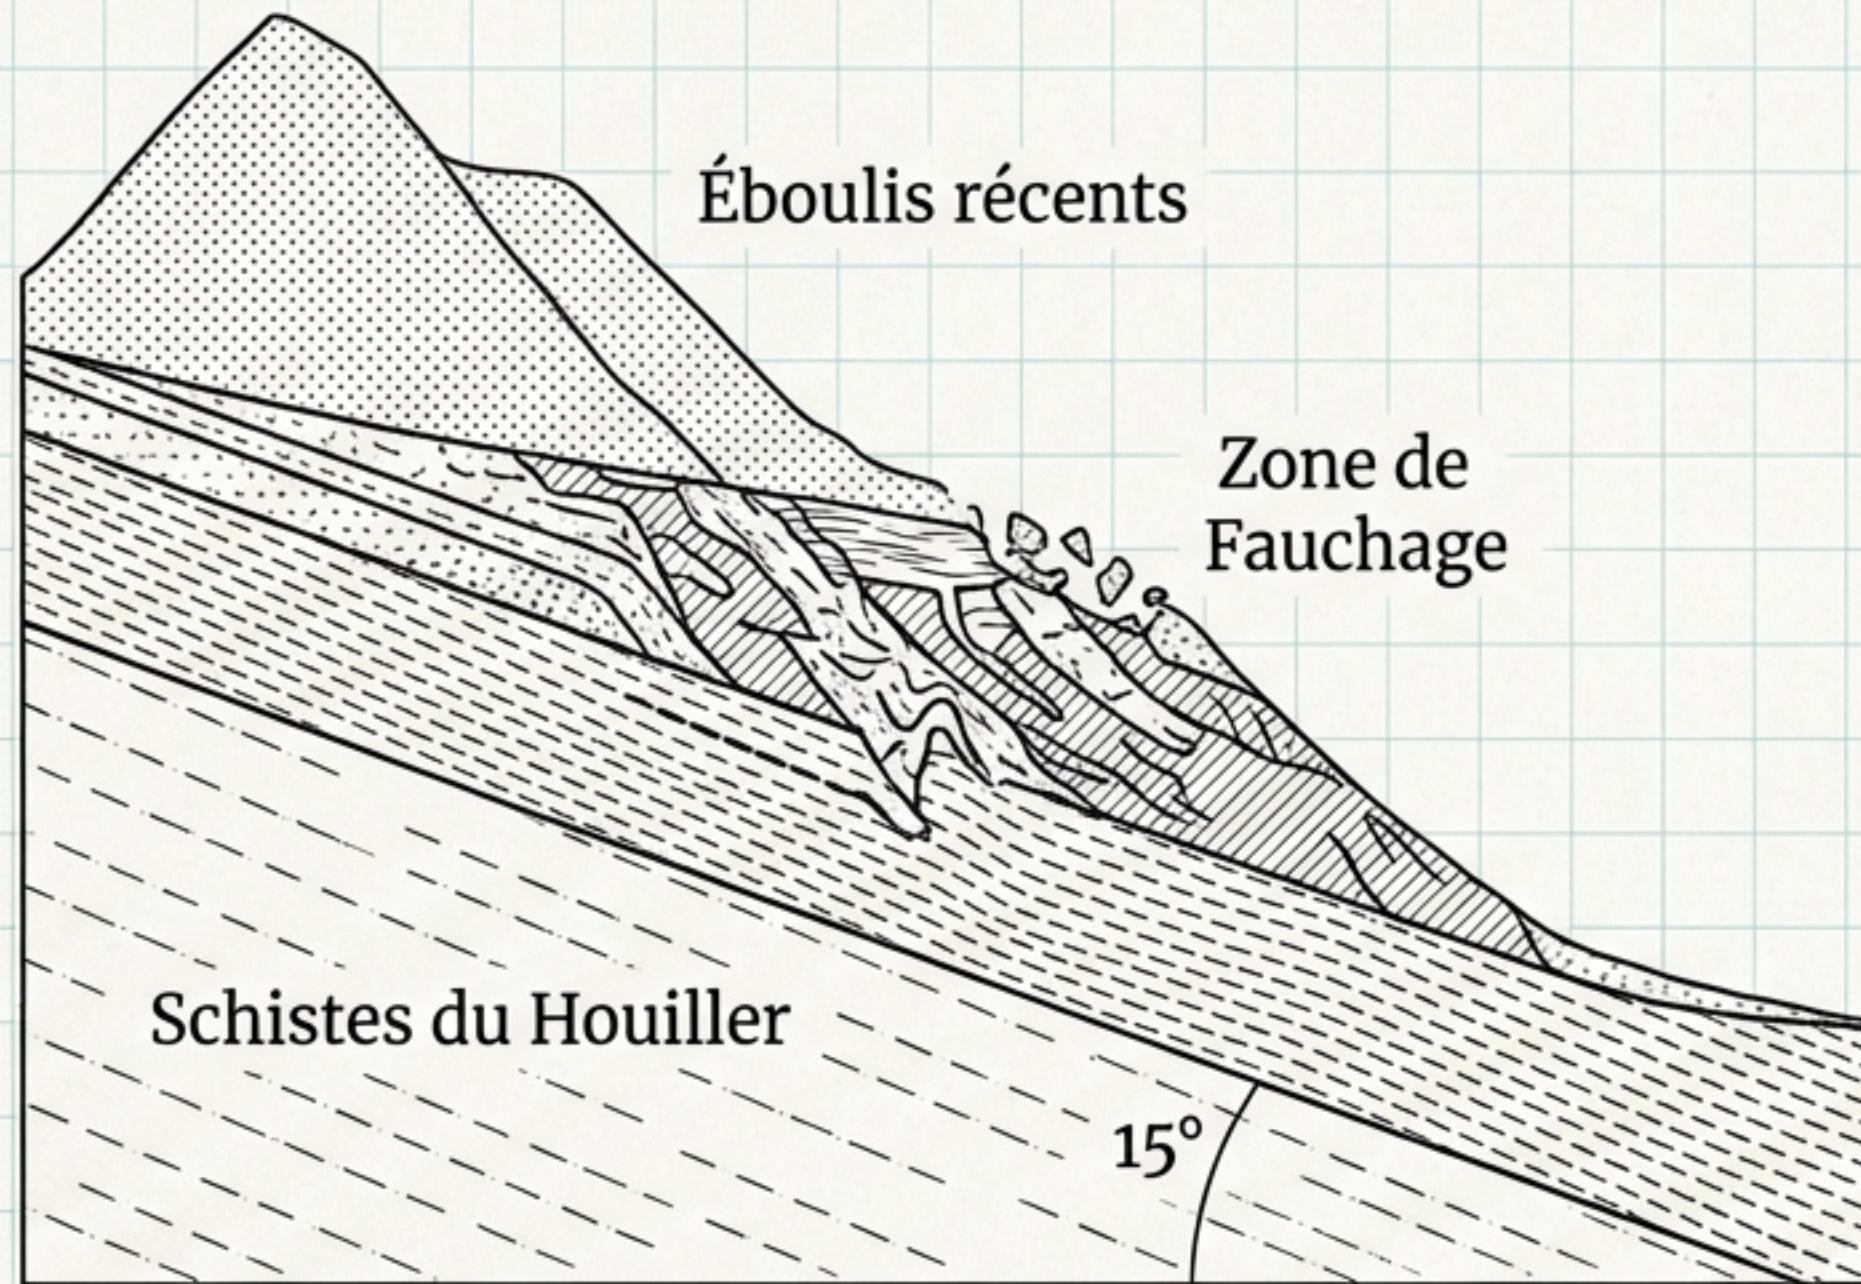
ANATOMIE DU SUBSTRATUM : LITHOLOGIE ET STRUCTURE

- **Formation** : Schistes gréseux et micacés du Houiller (Carbonifère).
- **Matrice** : Hétérogénéité des matériaux avec inclusions de grès dans une matrice silto-argileuse.
- **Structure** : Pendage des couches de 15° vers l'Ouest (direction NS).
- **Implication** : Cette orientation favorise le glissement plan sur les interbancs schisteux.

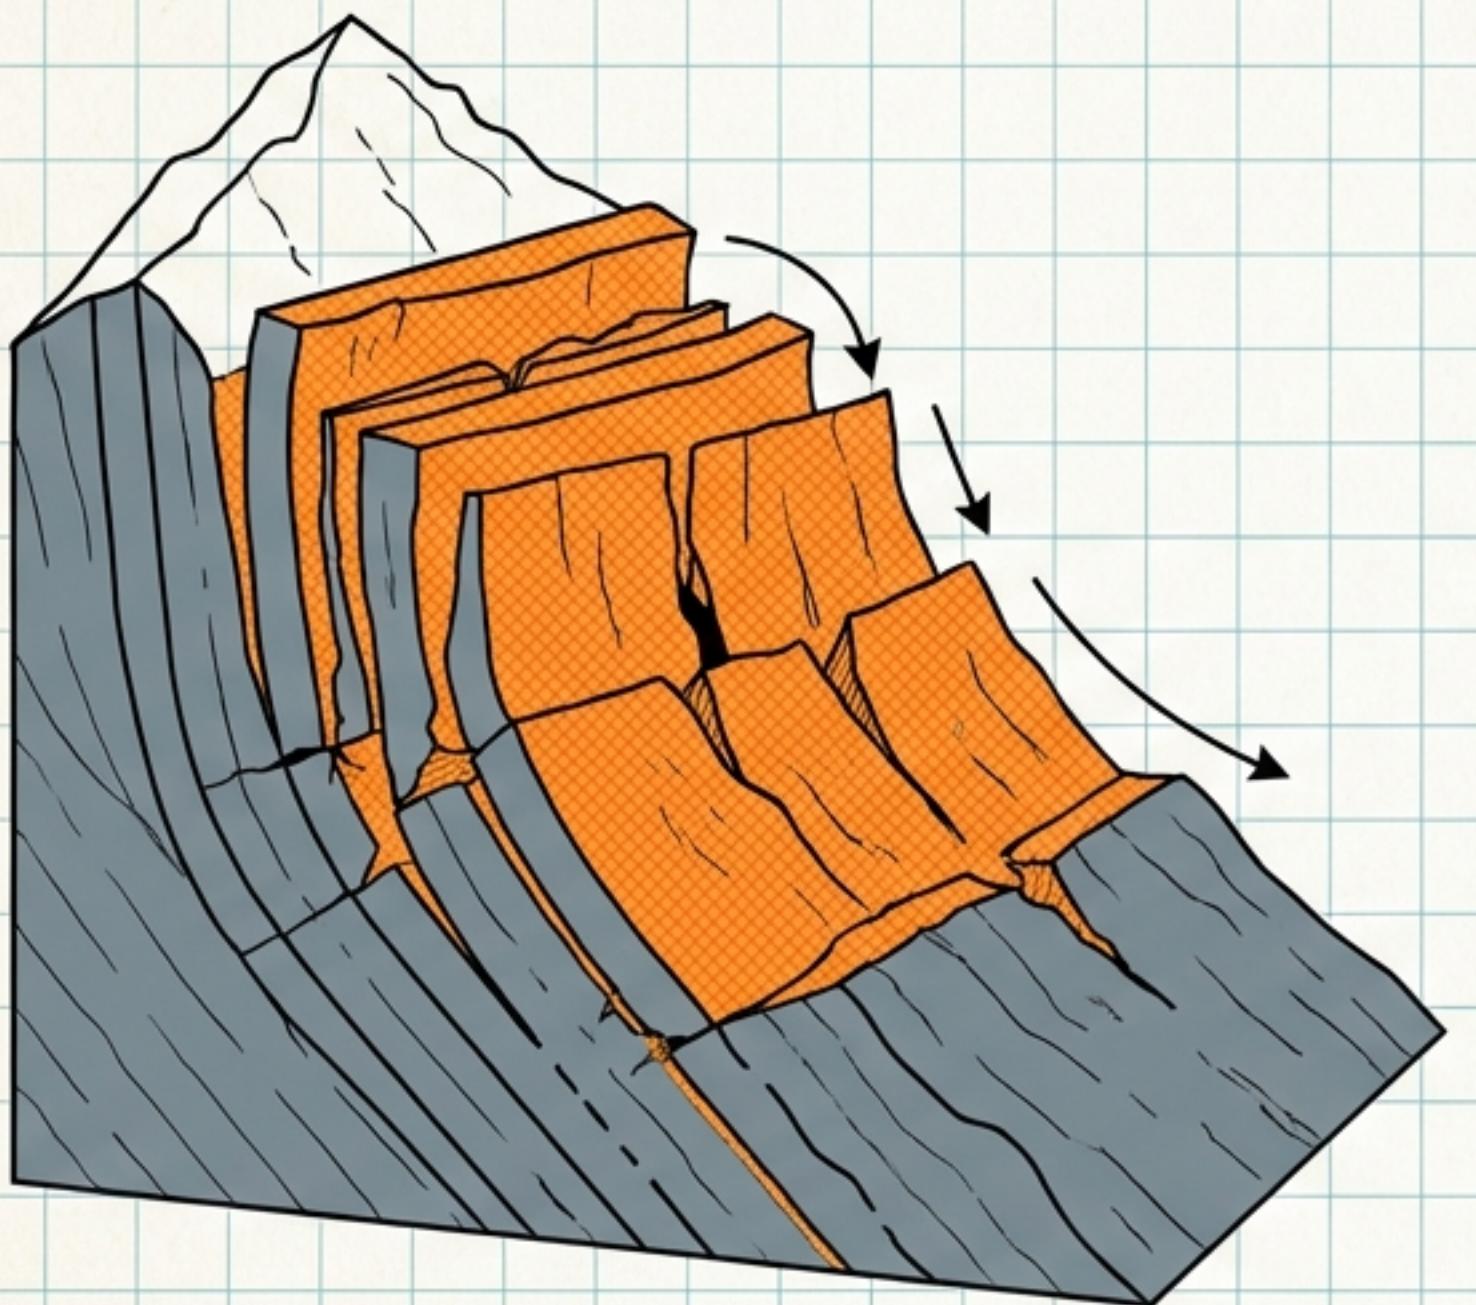
PATHOLOGIE MÉCANIQUE : LE PHÉNOMÈNE DE 'FAUCHAGE'

- **Définition :** Flexion des têtes de bancs rocheux sous l'effet de la gravité et de la décompression.
- **Profondeur historique :** Identifiée en 1980 sur 5 à 15 mètres de profondeur.
- **Observation actuelle :** La zone de menace ($250\ 000\ m^3$) correspond à un volume de rocher fracturé par ce mécanisme, désormais privé de son appui aval.
- **Conséquence :** Formation de fissures de traction profondes, bien au-delà de la couverture d'éboulis.

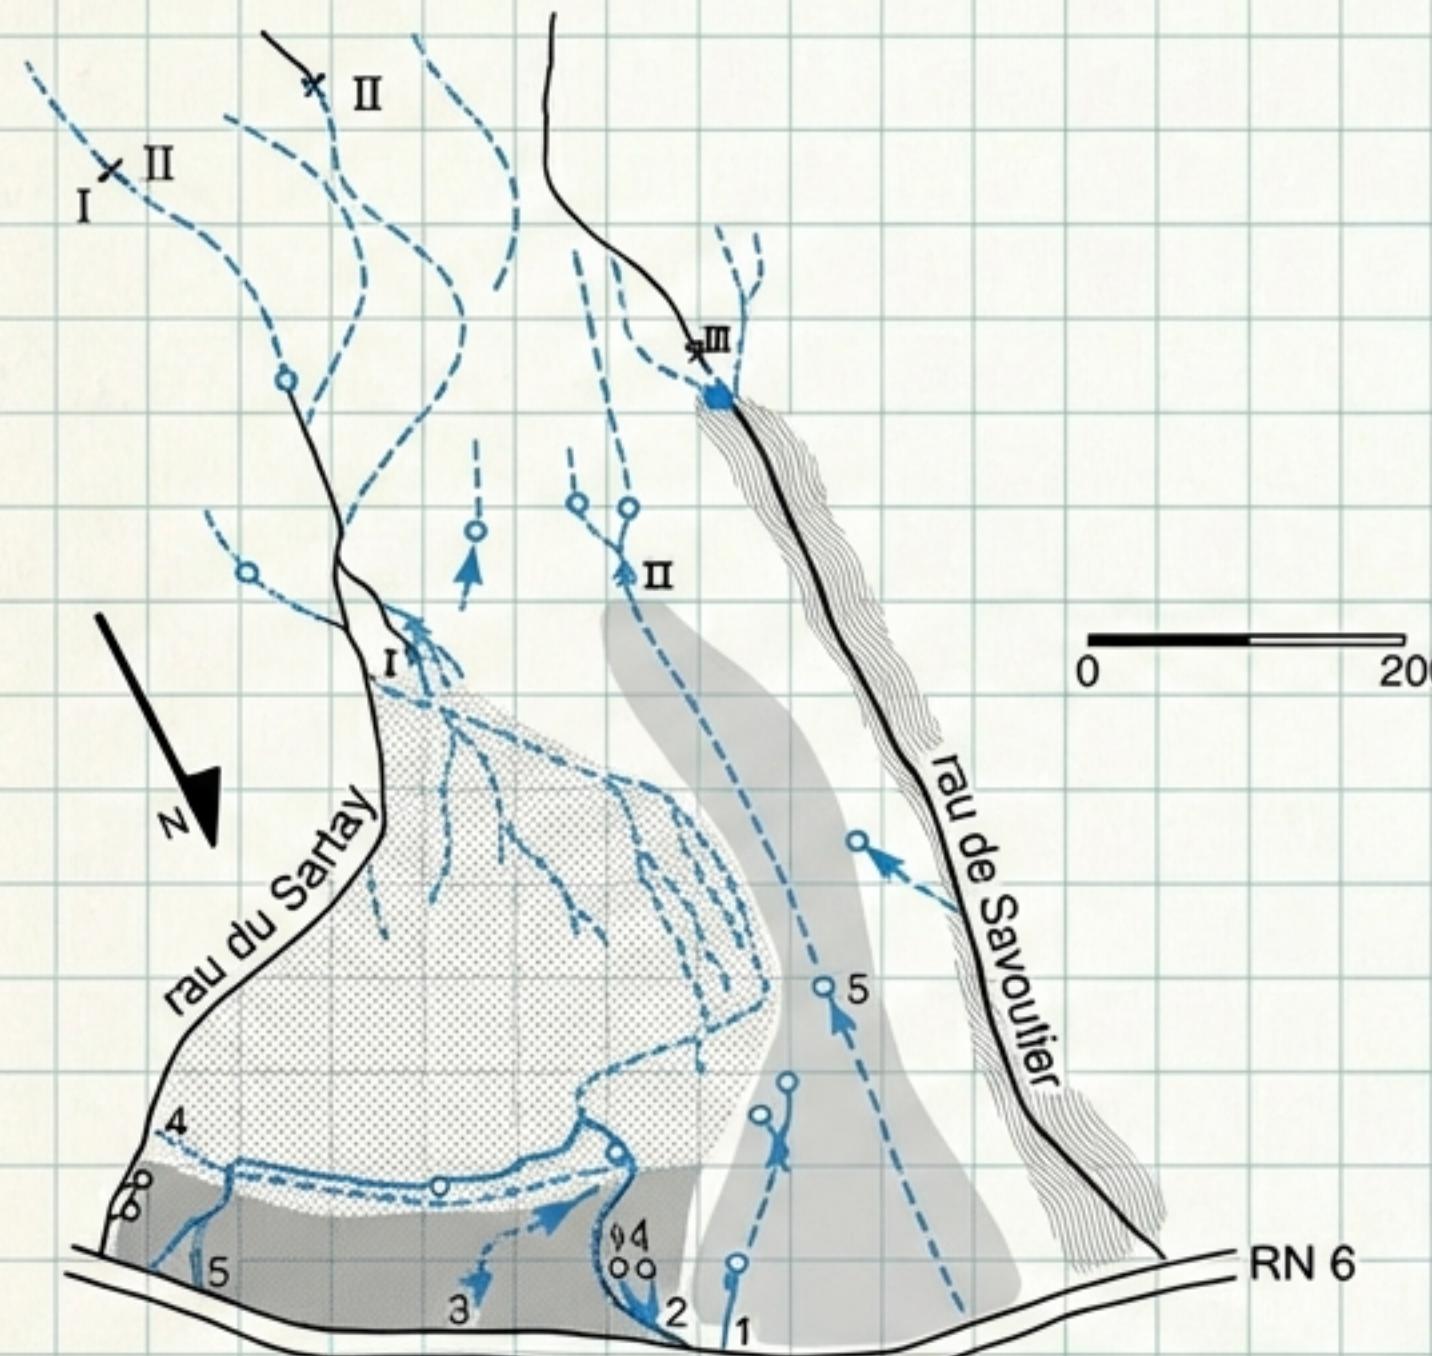
L'HYDROGÉOLOGIE : LES CHENEAUX INVISIBLES

- **Traçage (1978) :** Injection de fluorescéine et rhodamine.
- **Vitesse d'écoulement :** 30 m/h (0,8 cm/s) - confirme l'existence de 'chenaux très perméables' au sein de la masse.
- **Infiltration :** Les ruisseaux de Savoutier et du Sartay alimentent directement les zones de cisaillement profondes.
- **Rôle mécanique :** L'eau agit comme lubrifiant sur les plans de schistosité et augmente la pression interstitielle.

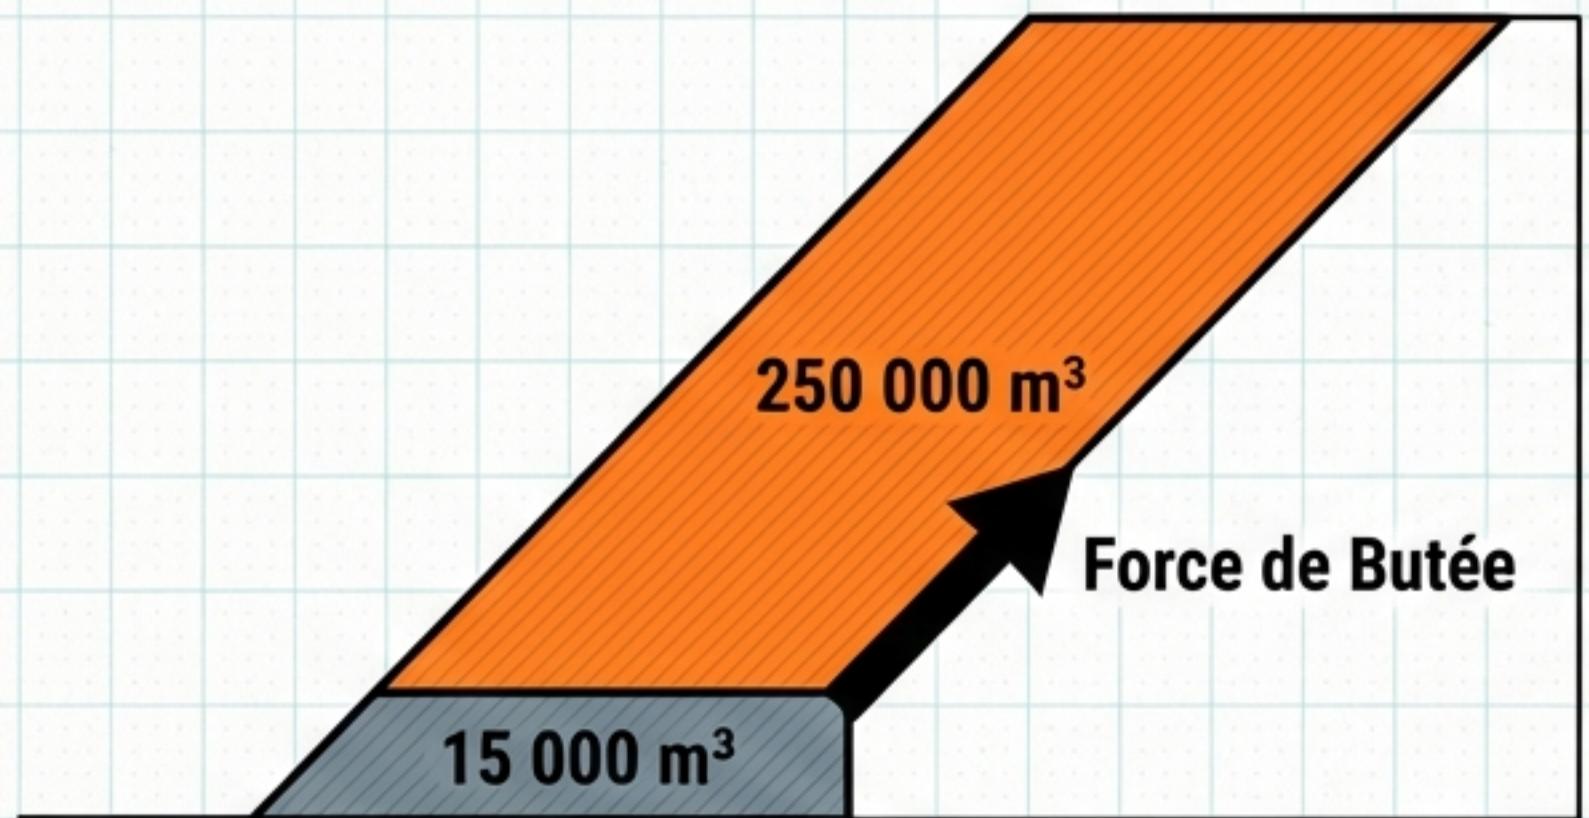
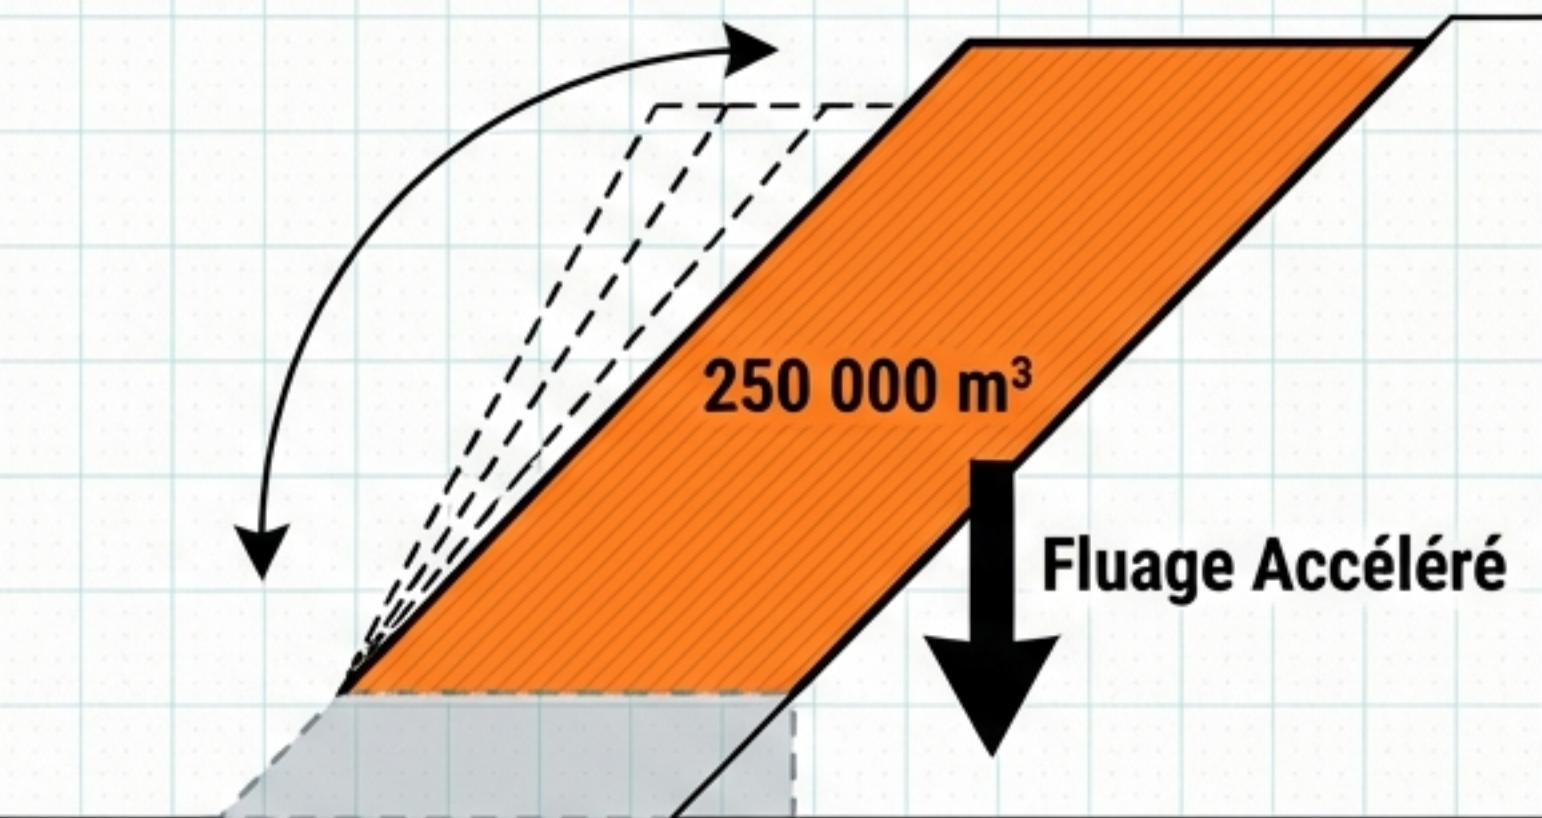
CINÉMATIQUE DE LA RUPTURE : LA PERTE DE BUTÉE

- Avant Août 2023 : La masse de 15 000 m³ agissait comme une 'butée de pied', stabilisant mécaniquement le versant supérieur.
- Après l'éboulement : La suppression de cette butée a créé un vide, permettant la 'détente' du massif supérieur.
- Accélération : Le volume de 250 000 m³ entre en phase de fluage accéléré, cherchant un nouvel équilibre statique.

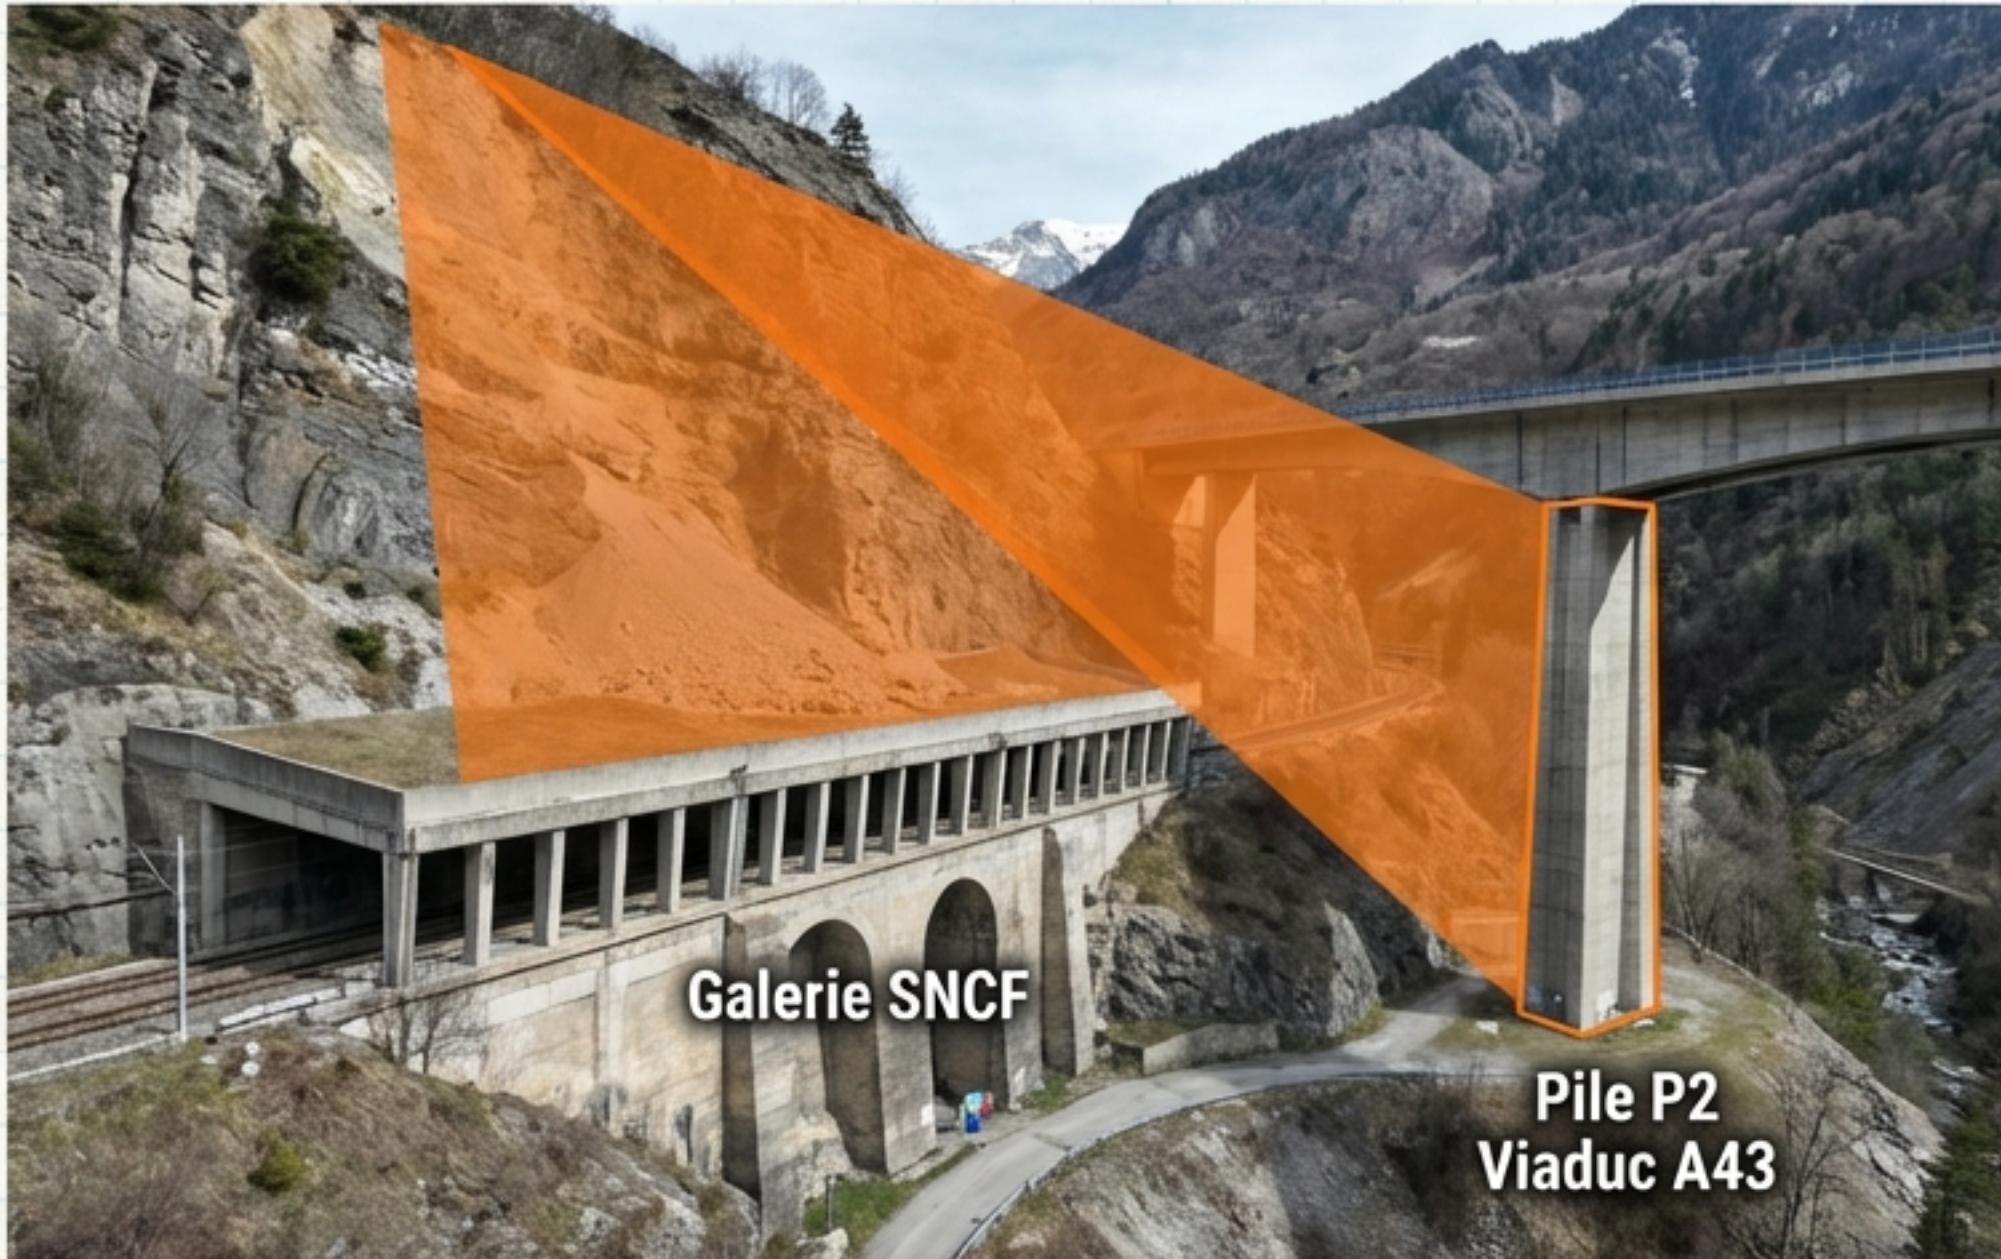
VULNÉRABILITÉ DES INFRASTRUCTURES : L'EFFET DE MASSE

- **La Galerie SNCF (XIXe siècle) :** Maçonnerie traditionnelle. A résisté à l'effet cinétique en 2023 grâce au merlon, mais a subi une convergence de voute (6mm en Nov 2023).
- **Le Viaduc A43 (Pile P2) :** Risque de choc latéral et structurel identifié par l'expertise SETEC.
- **La Menace 2026 :** Un volume de 250 000 m³ excède les capacités d'absorption du merlon actuel. Risque d'écrasement ou de cisaillement de la galerie.

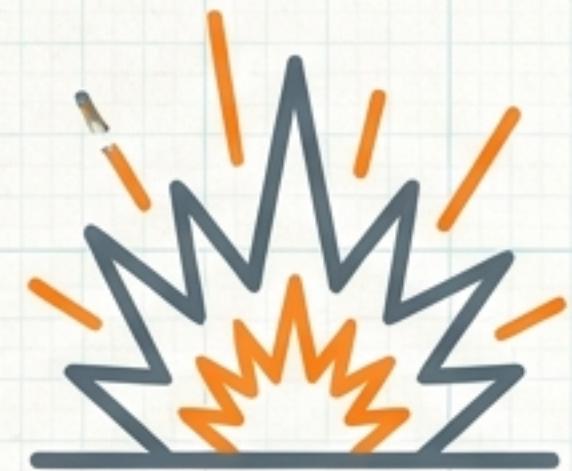
Minage Massif

Risque de dommages irréversibles à la galerie (vibrations).

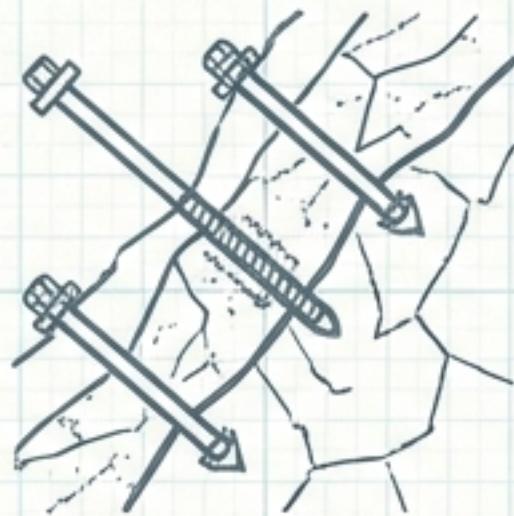
Confortement

Difficile sur un volume en mouvement actif (cisaillage).
